福岡県早良町における山崩れと土石流

井 口 正 男

1 ま え が き

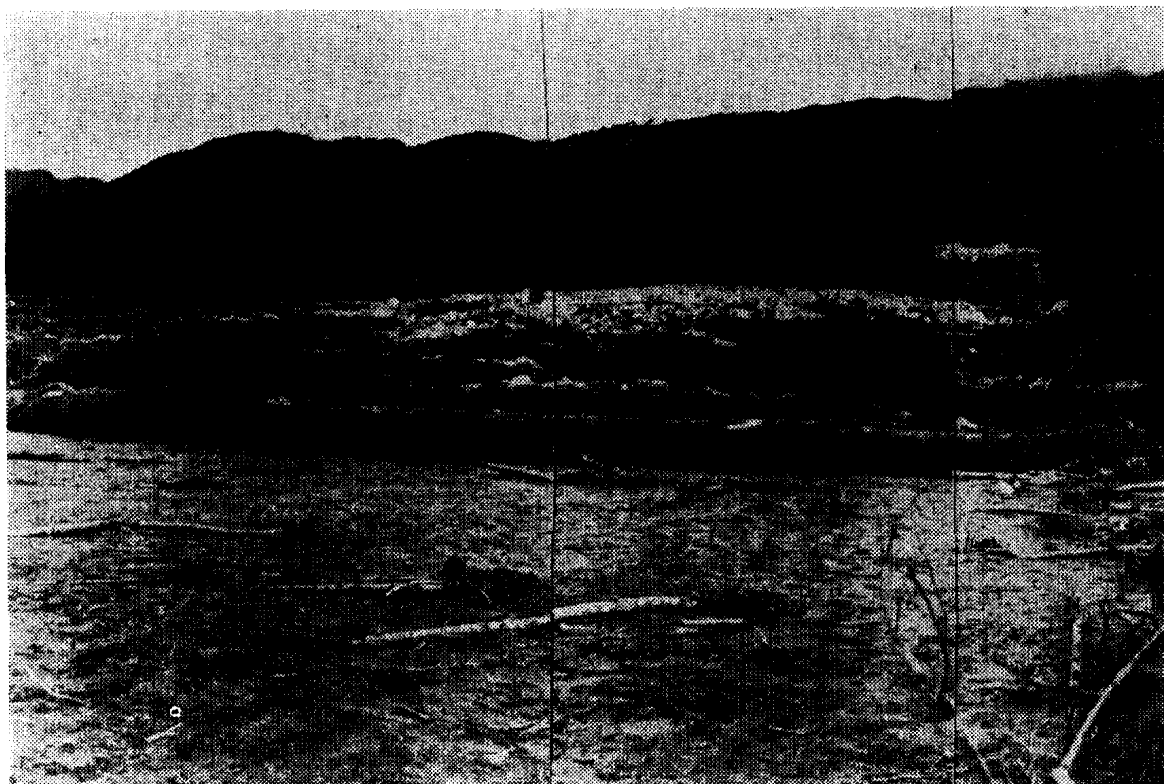
写真16 僧野川土石流の末端(2)

この低まりを下流へ40mばかりゆくと、そこで再び土石が盛り上がったように堆積している。室見川本川との合流点までの300mはこのような脈動を繰り返している。

後、流水は写真16のさらに下流でもとの僧野川の流路に集り、そこから下流で再び側壁や河床を侵蝕している。

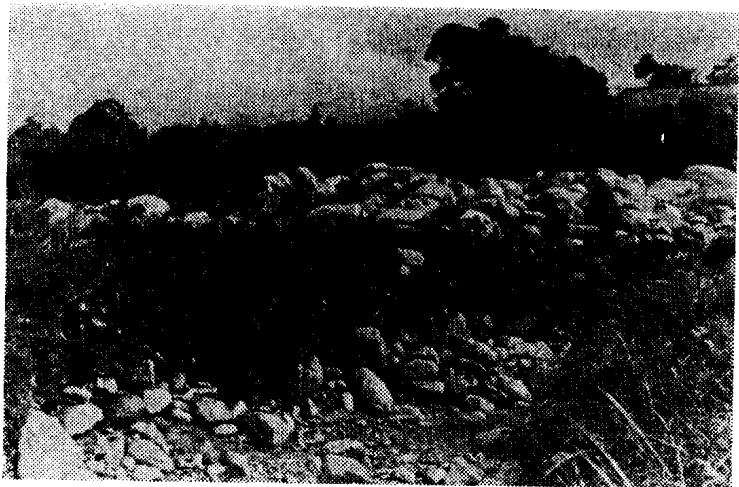
写真17 坊主川土石流の末端

このような土石流末端の粗大な礫の堆積とそれより下流の侵蝕の極端な対照をみせたのは坊主川の場合である。第11図はその説明図であり、同じ場所が写真17である。坊主川の曲流部を曲らないで直流した一部の運搬物が舌状にたまったもので、礫は1.5m以下の大きさを細粒物は非常に少なく、表面の傾斜は 8° で突然終わっている。これらの点は僧野川の場合とよく似ている。ところが坊主川の場合は、舌状の堆積を行ったその場所で、写真17にみるように、流水はもとの土地を洗掘し、深さ2mばかりの溝をつくっている。

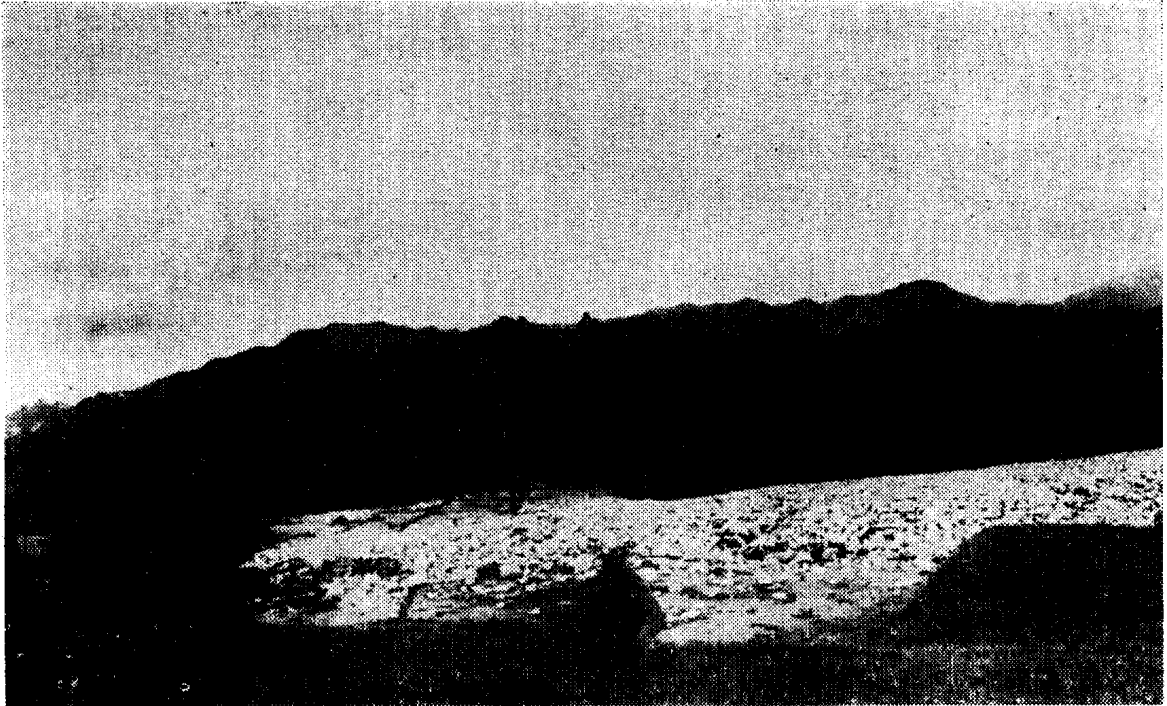
写真15 僧野川土石流の末端 (1)

以下の樹木は倒す程度の力であった。写真14の中央に白く見える部分がなくなるあたりが僧野川土石流の末端である。写真15はその末端を横から見たところで、水田が開かれ、流路に沿う地形が急に広くなるところで土石流が終わっている。堆積物は40~50cm以下の礫が主で、細粒物の量は非常に少ない。表面の傾斜角は 8° である。写真16はこの土石流の末端を下流側から見たところで、舌状に突然終わっている。一部はもとの僧野川の流れに沿ってこの写真の右の方へ伸びている。40~50cm以下の礫の堆積が突然終わったその前方、写真16では手前の水田には細礫、砂、シルトなどの細粒物が流木と共に一面に堆積している。土石流の末端で巨礫や細粒物までも堆積した

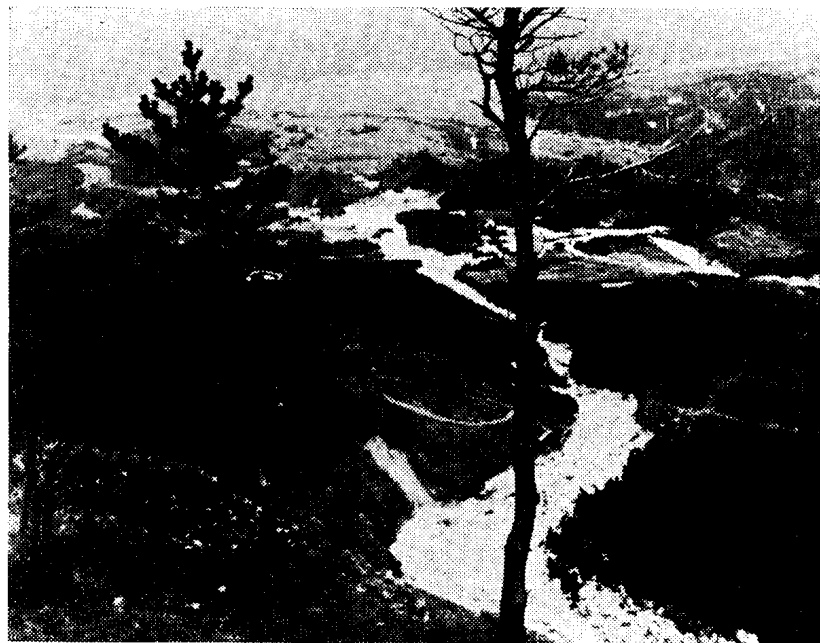
写真14 山地斜面から見下ろした僧野川の土石流のあと (右の方に大谷川の土石流のあとが白く見える両者の合流するあたりが土石流の末端)

さい溪流で、その流域は崩壊が最も密に発生したところである(第10図)。写真14には手前の山地斜面の末端から、向うの山麓へかけての僧野川の土石流のあとがみえている。この写真の手前にみえているあたりの土石流のあとでは、勾配が15°程度で、40～50cm以下の礫が少量の砂を伴って散在しており、流路に沿う森林の中へも同じ程度の大きさの礫がやや多量な細粒物と共に堆積をしている。流路から溢れるにあたっては、20年生くらいの杉や桧は倒さないが、10年生

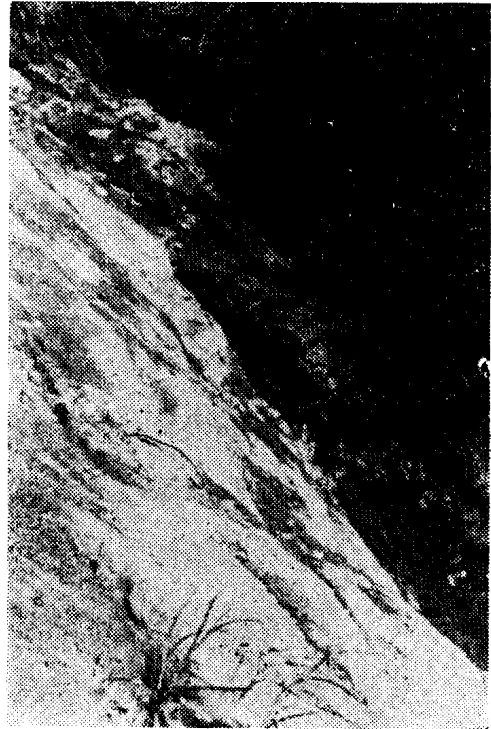
写真9 崩壊地IIIの軟化花崗岩の縁辺部、B層を欠き直ちにA層が接している

崩壊地 III 崩壊地 I の下流の椎原川右岸の斜面が崩れたもので、崩壊地 I と全く似ている。参考のために第9図を掲げておく。ここではとくに崩壊区域下部に露出する軟化花崗岩の縁辺の部分がよく観察できたが、それは写真9のようであった。ここではB層を欠き、直ちに厚さ30cm程度のA層が接している。これに対して軟化花崗岩より上方の部分の残留B層は厚く、50cm程度であった。

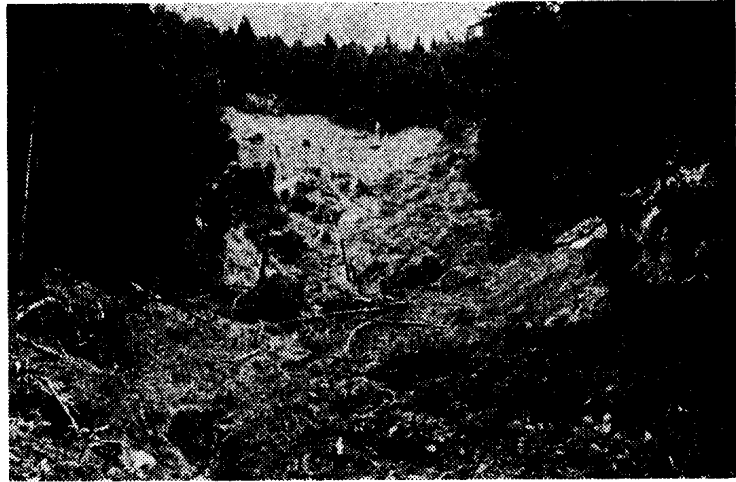
写真5 崩壊地Ⅱaの左半分

左半分を見上げたところである。崩壊面を構成している物質には崩壊地Ⅰと同様に岩盤、残留表土、崩落物の3種類がある。岩盤は崩壊区域の下方を占め、その下方の谷頭の先端にあたるところに崩落物の一部がたまっている。残留表土は上方にみられ、崩壊地Ⅰと全く同様な特徴をもっている。すなわち、花崗岩の風化したB層の砂からなること、厚さが30cm程度で、その下部はC層の軟化花崗岩に接していること、傾斜角は40°よりわずかに大である

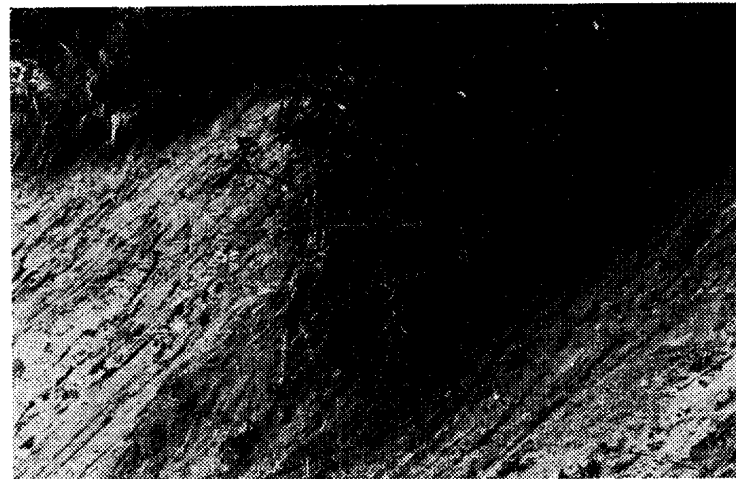
写真6 崩壊地Ⅱaの上端部

こと、崩壊面がA層下限よりわずかに深いB層上部にあることなど。写真6は崩壊区域上端あたりの残留表土の状態を示したものである。岩盤が露出している部分に接する在来の斜面ではB層が発達せずA層が直接岩盤の上ののっている(第5図E—F断面)。

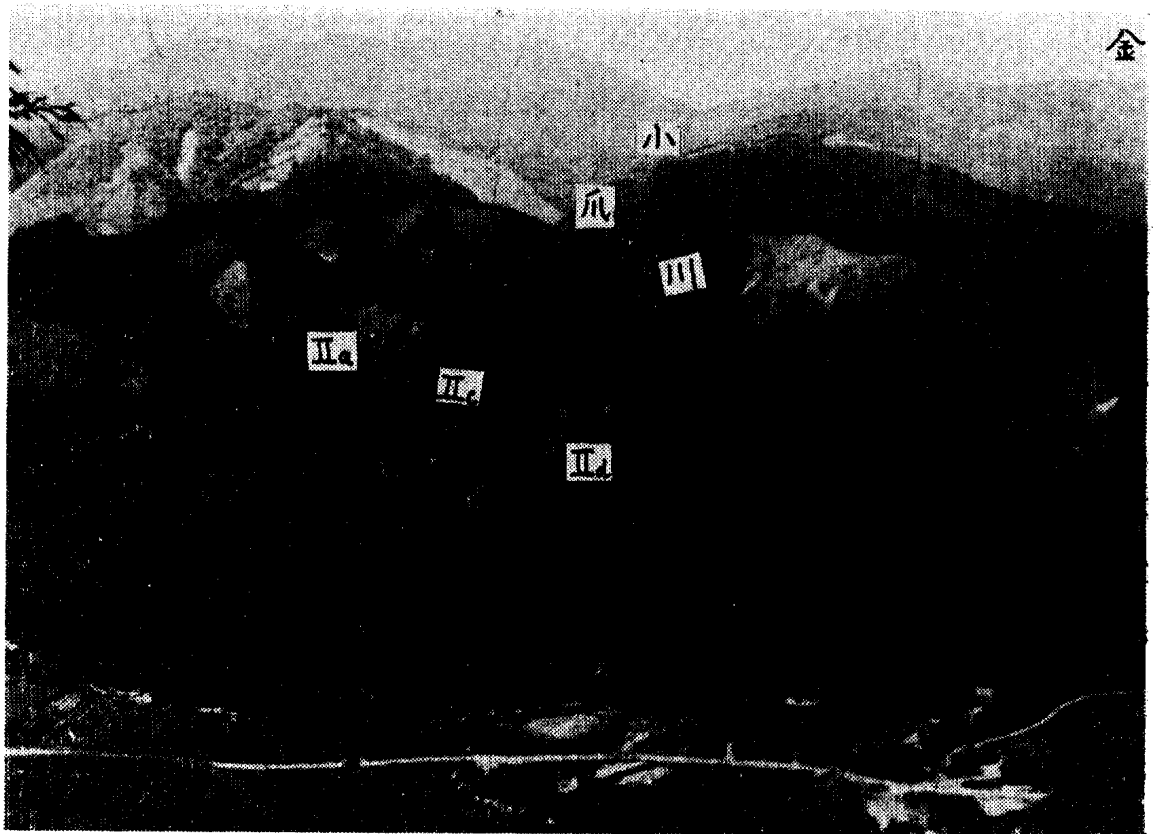
写真1 背振山塊北斜面の全景

背振山塊の分水界は西北西—東南東に走り、その東南端近くに背振山(1055.2 m)が、ほぼ中央に金山(967.2m)が位置し、西北端は三瀬峠に終わっている。この山地の北斜面の水は集って室見川となり博多湾へ注いでいる。この北斜面ではその基部に山麓緩斜面の発達がよく、さらにその前方の水田地帯へと漸移している(写真1)。この地域一帯の山地を構成する岩石は、中生代末期に貫入した花崗岩のうち、早良型花崗岩に細別されるもので(松本ほか：1962)、長石の大きい斑晶をもつ粗粒な黒雲母花崗岩である。
