石垣島轟川流域における赤土流出の現状*

The Present Condition of Red Soil Erosion and Runoff in the Todoroki River Basin, Ishigaki Island, Southern Japan

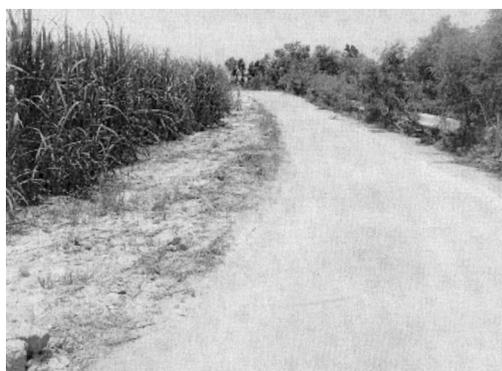
写真1 サトウキビ畑からの土壌流出
（サトウキビ畑の地表面の方が道路面より高い）

サトウキビ畑や刈り取り後の裸地など客土された耕作地では畑の上面が路面よりも数10cm程度高い位置にある。このような耕作地では大量の土壌が側溝や路面へ流出した痕跡が認められた。サトウキビ畑や刈り取り後の裸地から流出した土壌によって側溝が完全に埋積された結果、あふれた土壌が道路へ流出した痕跡もみられた。

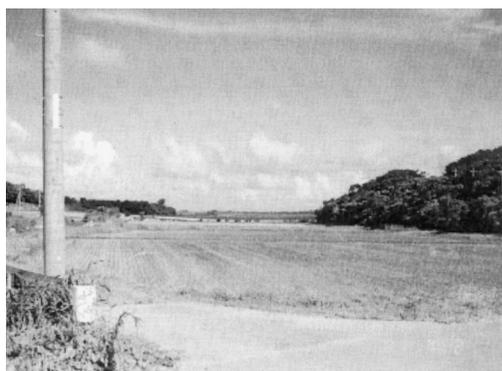
写真2 水田
（畦畔，水路が水田を取り囲んでいる。水田面は周囲より低い）

水田は路面よりも50cmほど低い位置にある。水田に沿う道路の路面には土壌流出跡は認められるものの、水田から土壌が道路に直接流出した痕跡は認められなかった。

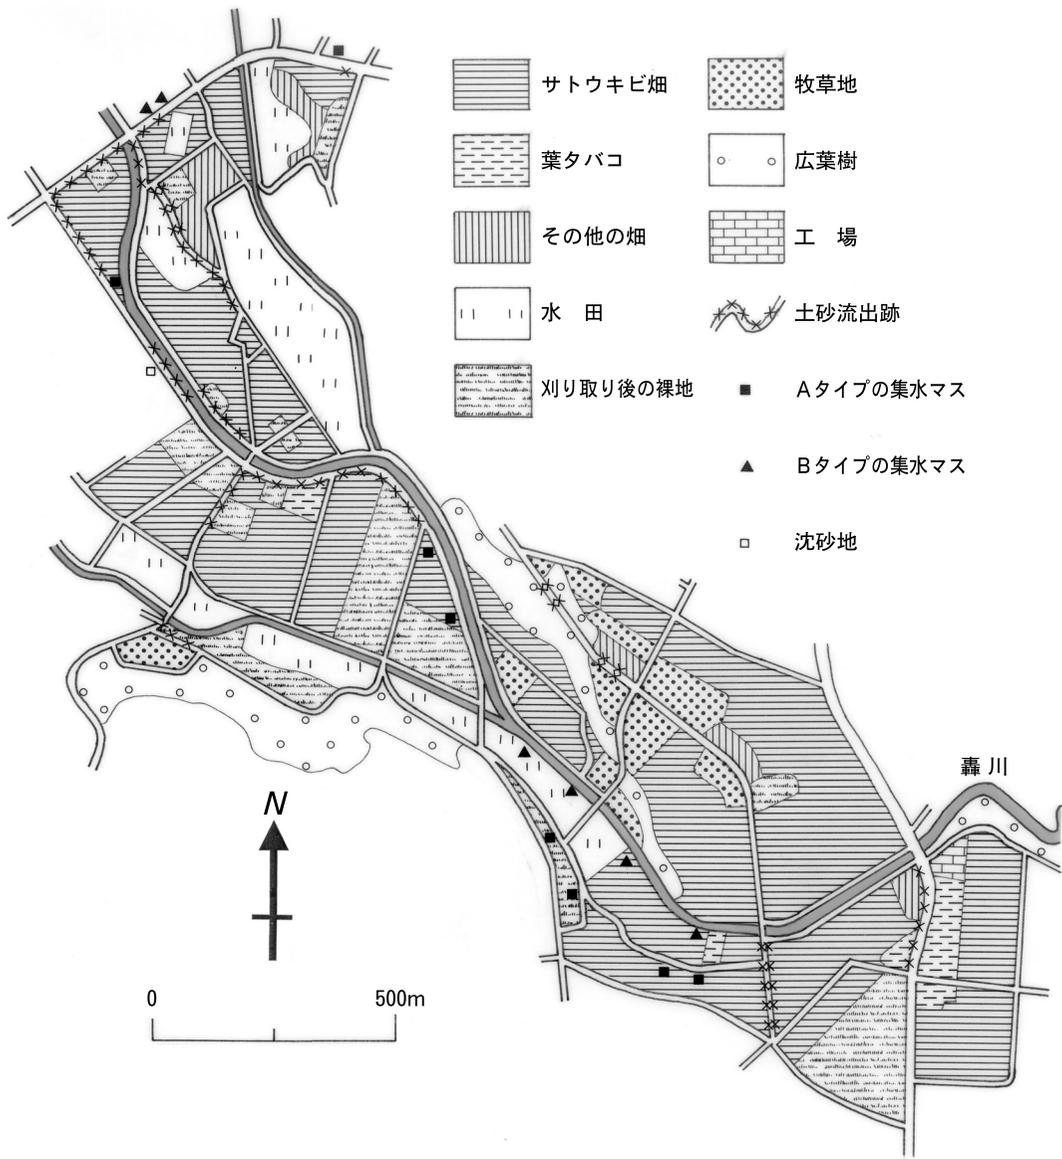
第2図 調査地における土地利用と排水施設および土壌流出跡（2001年7月2日調査）

の大型排水路につながる一辺約5m、深さ約60cmの沈砂池が1ヶ所見られた（第2図）。この沈砂池の下流側には高さ約40cmの堰が設けられている。赤土を含んだ雨水は、貯水池に滞留した後に上澄み部分のみが下流へ流出する仕組みとなっている。調査時、この

沈砂池には水は見られなかったが、底面には赤土が約5cm堆積していた。また、沈砂池内側の壁面には赤土が付着していた。

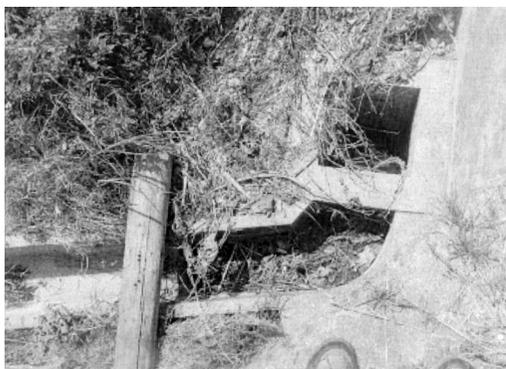
耕作地の周囲には道路に沿って側溝とマスが設置されている。側溝の大きさは幅、深さともに約30cmである（写真3）。側溝には途中にマスが設置されており、大きさは一辺が約1mで深さも約1mである。このマスは、大きさや設置位置から考えて、流出土砂をトラップすることが主目的のマスではなく、排水をスムーズにするための集水マスと考えられる。集水マスには主としてサトウキビ畑や耕作跡地に設置された

写真3 舗装道路に沿って設置された側溝と小型の集水マス
(マス、側溝ともに大きさは幅約30cm、深さ約30cm)

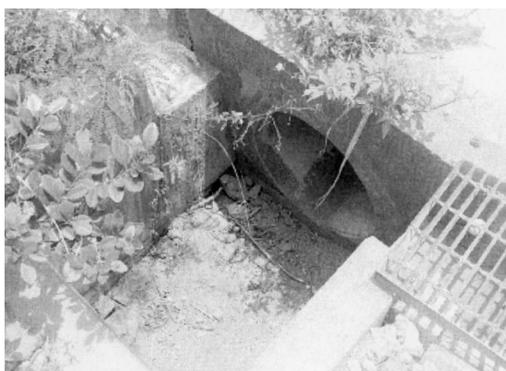
排水口の高さがマス底面より10～25cm 高い位置にあるタイプ（写真4）と、主として低地の水田わきに設置された排水口がマス底面に設置されたタイプ（写真5）があった。以下、本論文では前者をAタイプ、後者をBタイプと呼ぶ。また、轟川右岸には幅約2m

写真4 Aタイプの集水マス
(幅約1m、深さ約1m、排水口の位置が高い)

Aタイプの集水マスには、内部にある排水口の高さまで土壌が厚さ10cm以上堆積していた。一方、Bタイプの集水マスには内部に土壌が付着していたが、堆積は厚さ数cmのみか、全く認められない例もあった。Aタイプ、Bタイプともに集水マス内部のみならず、マスに接続している排水用パイプの内部にも土壌が付着していた。また、Aタイプ、Bタイプともに完全に埋積している例もみられた。

以上から側溝やAタイプの集水マスの設置には土壌の流出防止に一定の効果があると考えられる。しかしながら、流出防止の効果が発揮されるのは流出土壌量に対し、側溝や集水マスが十分な空き容量を持つ場合に限る。したがって、側溝や集水マスに堆積した土壌を取り除くメンテナンスは、土壌流出防止効果を維持する上で非常に重要であると言える。また、A、B両タイプともにマス設置の主目的は排水をスムーズにすることである。集水マスの大きさ、形状を変えることやフィルターを設置など、排水のみならず土砂をトラップする機能を付加することで、赤土流出を防止する効果の増大が期待できる。

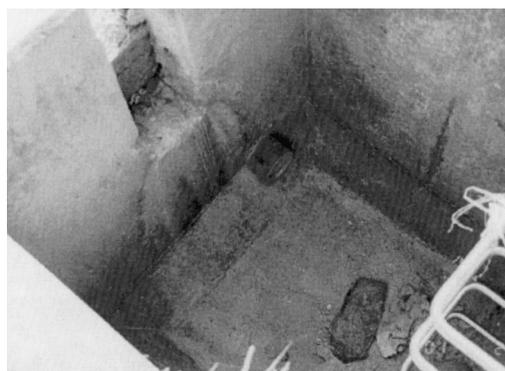
写真5 Bタイプの集水マス
(幅約1m、深さ約1m、排水口の位置が低い)

側溝やAタイプの集水マスが設置されている耕作地周辺の道路では設置されていないサトウキビ畑や刈り取り後の裸地に比べ、土壌が流出した痕跡が少なかった。一方、Bタイプの集水マスからはAタイプのものと比べて多量の土壌が排水口を通じて轟川へ流出していると考えられる。また、写真5や写真6にみられるように流出土壌で埋積された集水マスや側溝もみられた。このような集水マス、側溝からは土壌が道路へあふれ出し、路面を流下している。

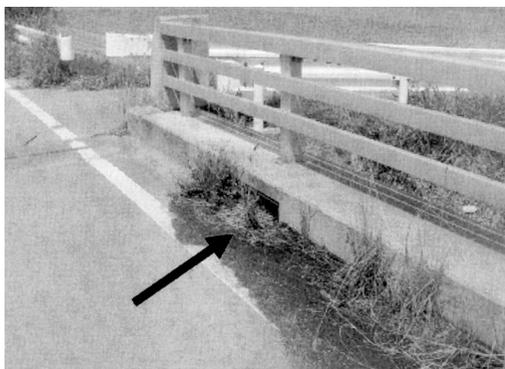
轟川にかかる橋の取り付け部分から流出土壌が川へ流出した痕跡が認められた。また、橋の上にも流出土壌が堆積していた。橋には溜まった水を排水するための穴が開けられていることがあり、この部分から流出土壌が川へ流れ込んだ痕跡も認められた(写真6)。

写真6 橋に設けられた排水用の穴から赤土が流出した痕跡

側溝や集水マスが設置されていない道路では耕作地から道路へ土壌が流出している。道路へ流出した土壌は、降雨時に路面を流れる水流によって移動する。路面を流れた土壌は、橋の取り付け部や橋に設けられた排水用の穴から轟川へ流出し、海へ到達する。

以上のことから轟川流域において赤土流出を防止するためには、現在ある側溝や集水マスに堆積している土壌の除去や、さらに大型の沈砂機能を持つマスおよび道路から橋へ移動する赤土をトラップする施設の設置が必要であると考えられる。また、降雨時に側溝や集水マスを流れる水流の流速や水深と流出する土壌の粒径を調査し、適宜側溝や集水マスを改造するなど新たな対策を講じることも必要であると思われる。
