福岡県早良町における山崩れと土石流

井 口 正 男

1 ま え が き

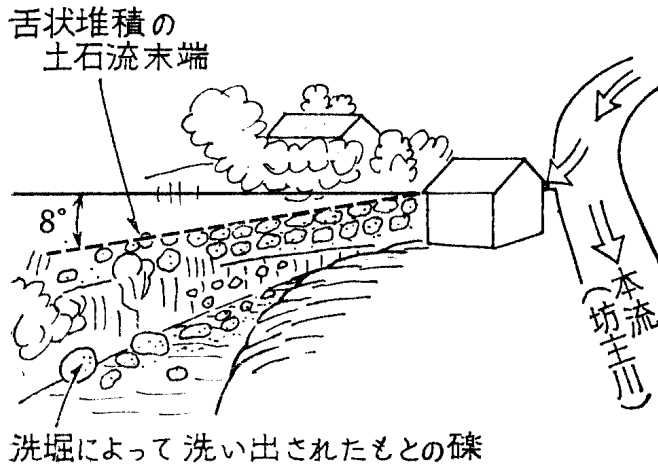
第11図 坊主川土石流の末端

このような土石流末端の粗大な礫の堆積とそれより下流の侵蝕の極端な対照をみせたのは坊主川の場合である。第11図はその説明図であり、同じ場所が写真17である。坊主川の曲流部を曲らないで直流した一部の運搬物が舌状にたまったもので、礫は1.5m以下の大きさを細粒物は非常に少なく、表面の傾斜は 8° で突然終わっている。これらの点は僧野川の場合とよく似ている。ところが坊主川の場合は、舌状の堆積を行ったその場所で、写真17にみるように、流水はもとの土地を洗掘し、深さ2mばかりの溝をつくっている。

(写真17と同じ場所)

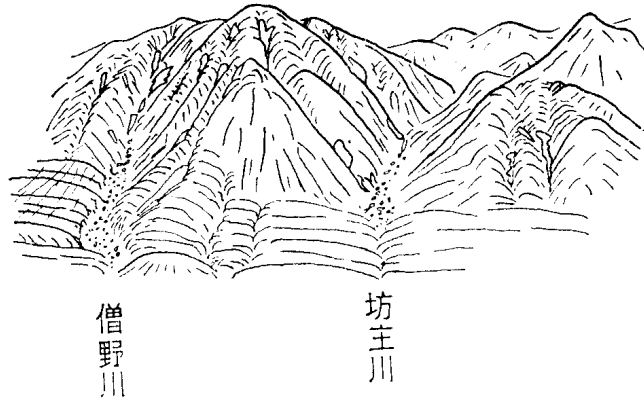
第10図 背振山塊北斜面の山崩れと土石流のあと

さい溪流で、その流域は崩壊が最も密に発生したところである(第10図)。写真14には手前の山地斜面の末端から、向うの山麓へかけての僧野川の土石流のあとがみえている。この写真の手前にみえているあたりの土石流のあとでは、勾配が15°程度で、40～50cm以下の礫が少量の砂を伴って散在しており、流路に沿う森林の中へも同じ程度の大きさの礫がやや多量な細粒物と共に堆積をしている。流路から溢れるにあたっては、20年生くらいの杉や桧は倒さないが、10年生

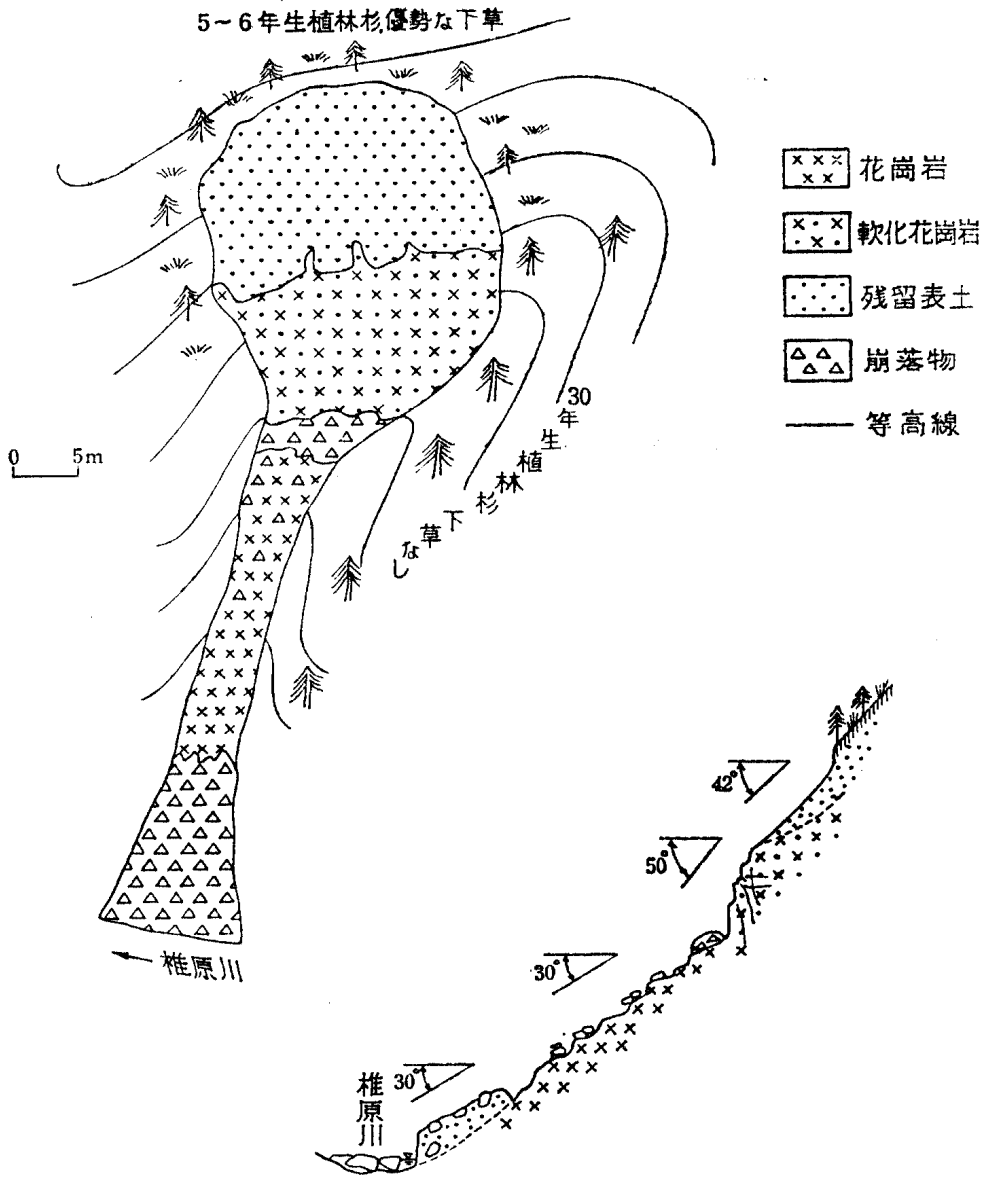
第9図 崩壊地 III

崩壊地 III 崩壊地 I の下流の椎原川右岸の斜面が崩れたもので、崩壊地 I と全く似ている。参考のために第9図を掲げておく。ここではとくに崩壊区域下部に露出する軟化花崗岩の縁辺の部分がよく観察できたが、それは写真9のようであった。ここではB層を欠き、直ちに厚さ30cm程度のA層が接している。これに対して軟化花崗岩より上方の部分の残留B層は厚く、50cm程度であった。

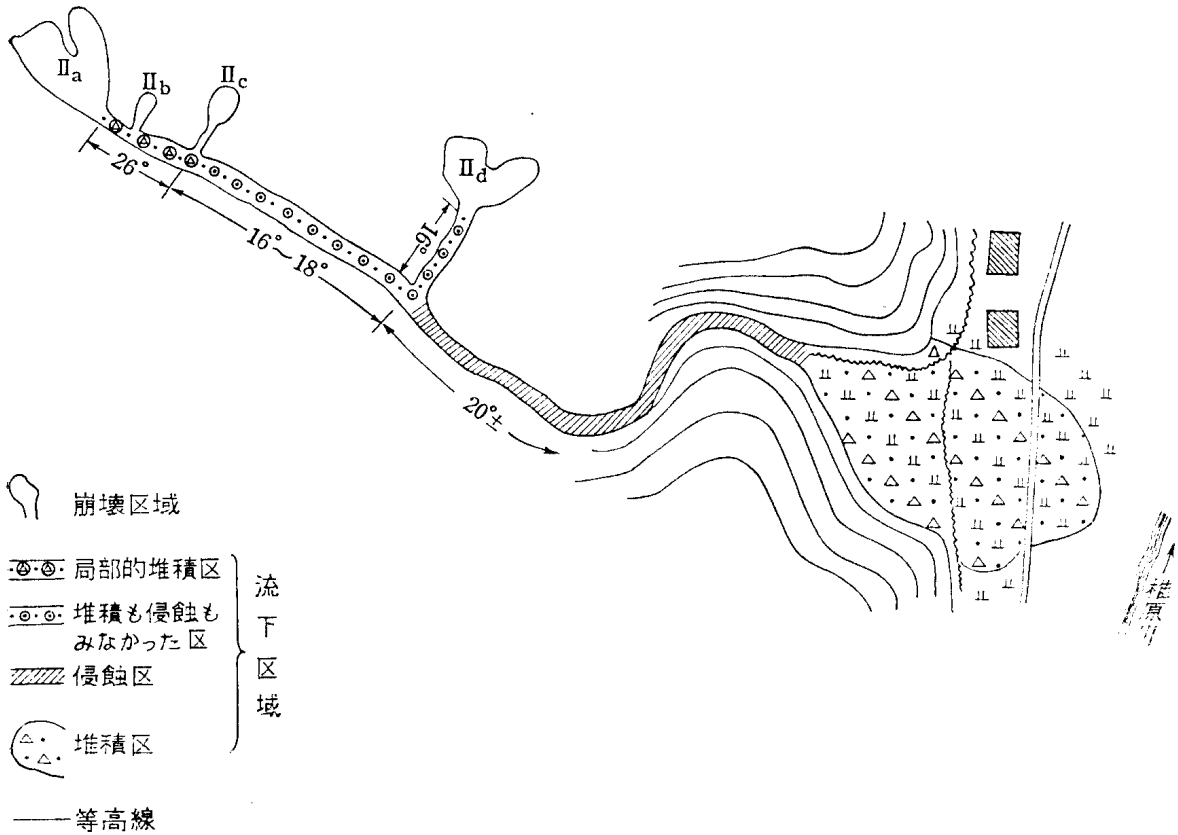
第8図 崩壊地のII平面図

崩壊地 II_b, II_c からの崩落物と思われる。したがって、局所的な堆積をみた原因としては崩壊地 II_a の崩壊がおり、大量の崩落物が流下したのに時間的に遅れて、II_b, II_c の崩壊がおこったためと思われる。溪床の下流の部分は侵蝕区となっている。侵蝕区へ移るのは、崩壊地 II_a の崩落物がある下に続く緩斜面を流下して溪床へ合流した地点からである。この地点から下流の溪床は傾斜角が 20° 前後とやや急になる。谷の出口の、水田が開かれて緩傾斜で広がっている部分が堆積区となっている。小さな沖積錐状の堆積が行われ、錐頂に

へ倒れていて、崩壊地 II a の崩落物が流下したあとであることを明瞭に物語っている(写真7)。しかもそこでは堆積も侵蝕もおこらないで流下だけがおこなわれたのである。崩壊地 II a あたりから谷頭の崩壊地 II a にかけての溪床は主として崩落物の流下だけがおこなわれた部分である。この部分の傾斜角は $16^{\circ} \sim 18^{\circ}$ である(写真8)が、谷頭に近い部分では 25° 程度と急になり、しかも局部的な崩落物の堆積をみている。この局部的な堆積を行った物質は、その位置からみて

〔ロ〕 崩壊地IIの流下区域：崩壊地IIの全体の見取図は第8図のようである。崩壊地IIaの下方に続く斜面は緩傾斜で、傾斜角は 16° であるが、ここには一面に草が茂っている。この草はある幅で崩壊地IIaから溪床にいたるまでの間が斜面の傾斜方向

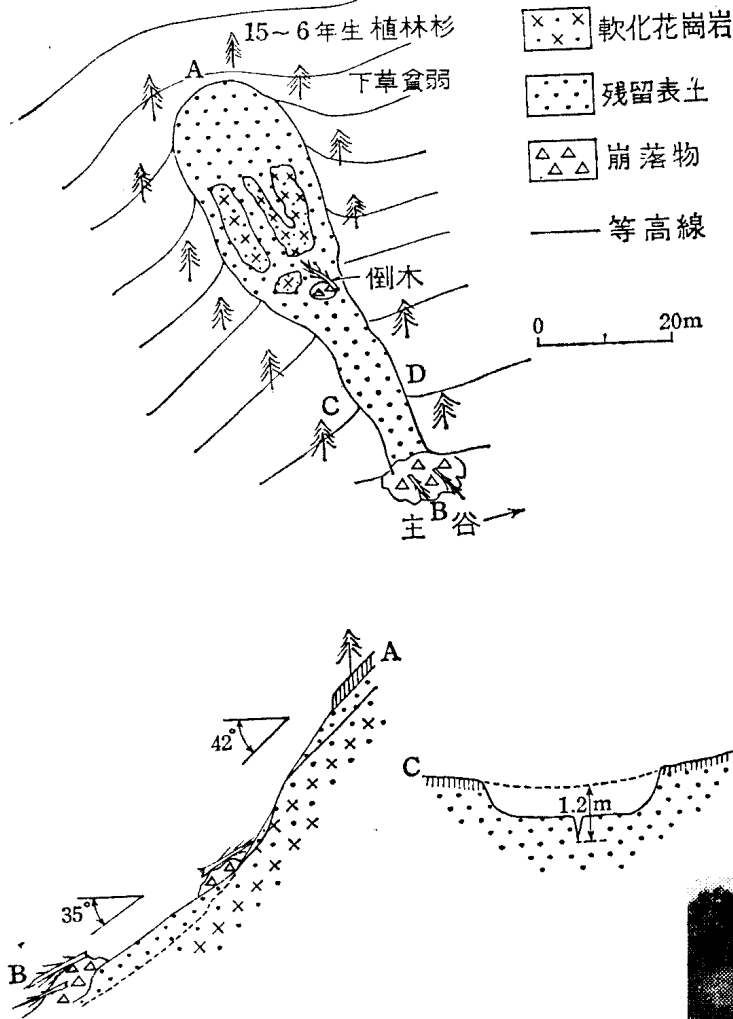
第6図 崩壊地 IIc

場合と規を一にしているが、杓子の柄にあたる部分が他の崩壊地と多少異っている。この部分は傾斜が緩やかで、B層の発達が非常によいことなど他の崩壊地ではみられなかったことである。

崩壊地Ⅱ_c 〔イ〕 崩壊区域：杓子状の平面形をしている(第6図)。崩壊面を構成する物質の特徴は、倒木が加わっているのを除くと、崩壊地Ⅰ、Ⅱaの

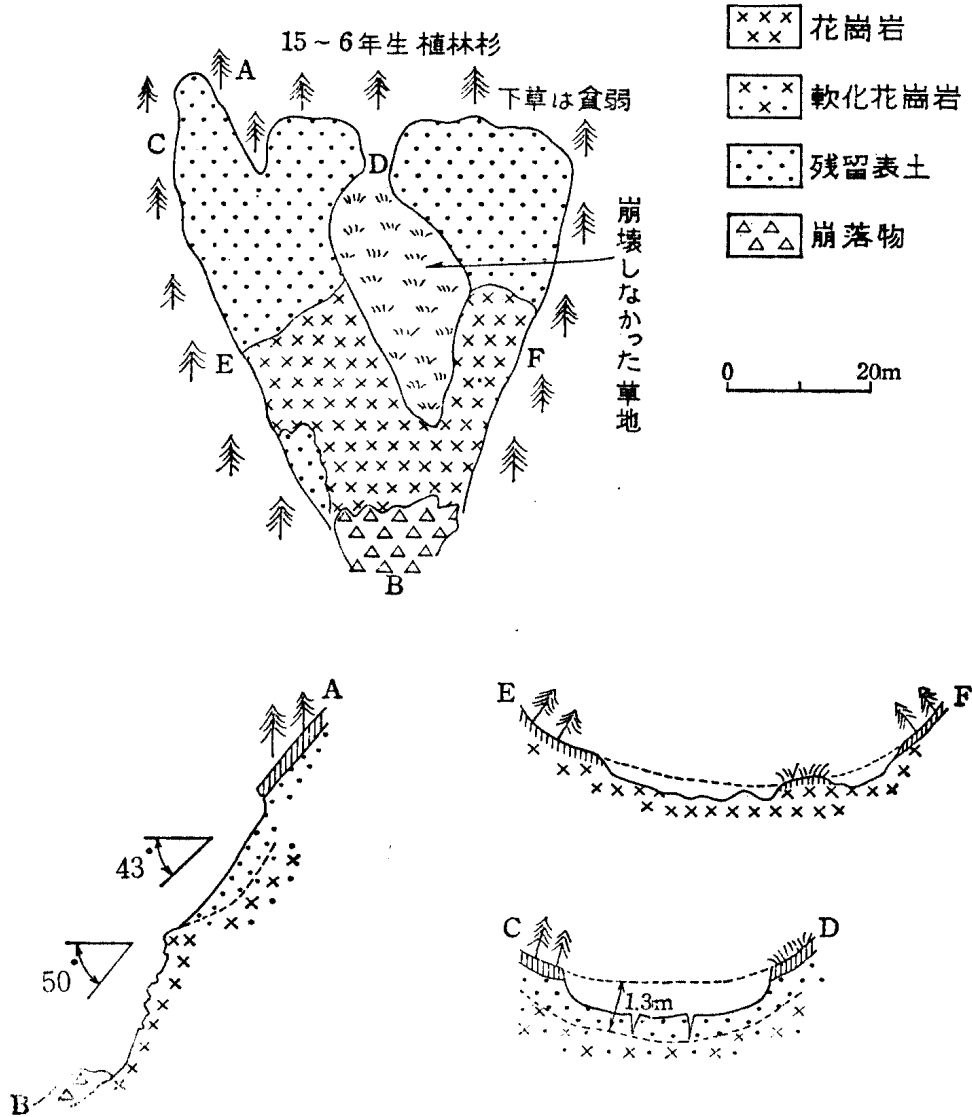
第5図 崩壊地 II a

左半分を見上げたところである。崩壊面を構成している物質には崩壊地Ⅰと同様に岩盤、残留表土、崩落物の3種類がある。岩盤は崩壊区域の下方を占め、その下方の谷頭の先端にあたるところに崩落物の一部がたまっている。残留表土は上方にみられ、崩壊地Ⅰと全く同様な特徴をもっている。すなわち、花崗岩の風化したB層の砂からなること、厚さが30cm程度で、その下部はC層の軟化花崗岩に接していること、傾斜角は40°よりわずかに大である

こと、崩壊面がA層下限よりわずかに深いB層上部にあることなど。写真6は崩壊区域上端あたりの残留表土の状態を示したものである。岩盤が露出している部分に接する在来の斜面ではB層が発達せずA層が直接岩盤の上ののっている(第5図E—F断面)。

崩壊地Ⅱ_a 〔イ〕 崩壊区域：見取図は第5図のようであり，写真5は向って

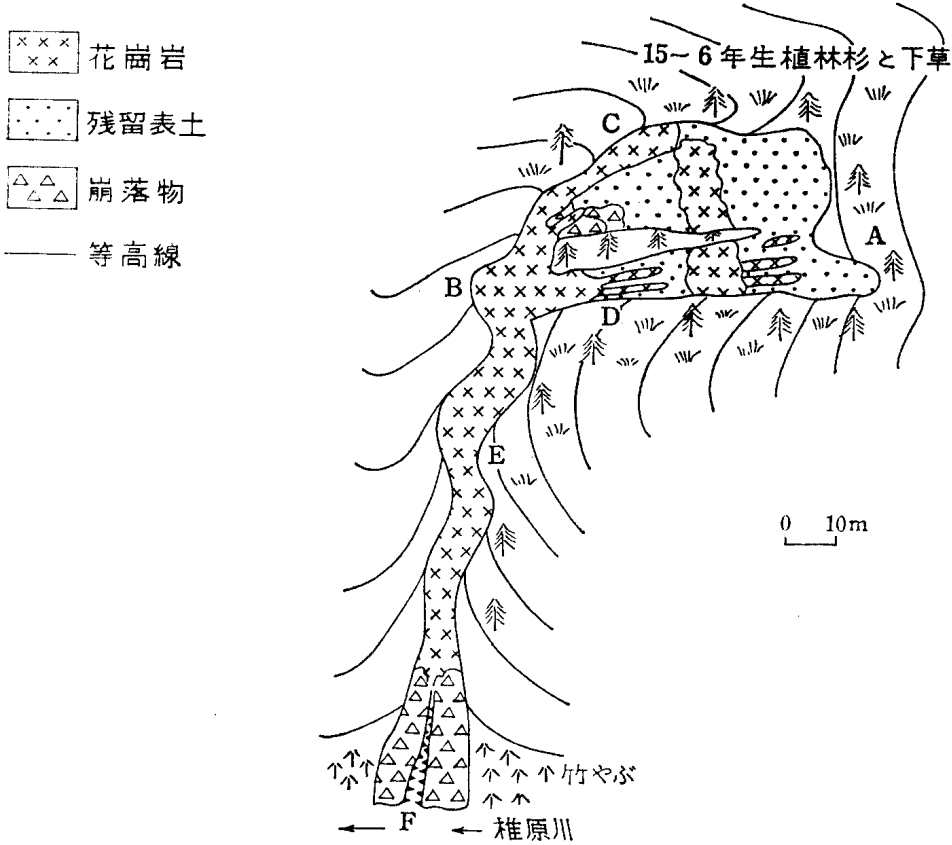
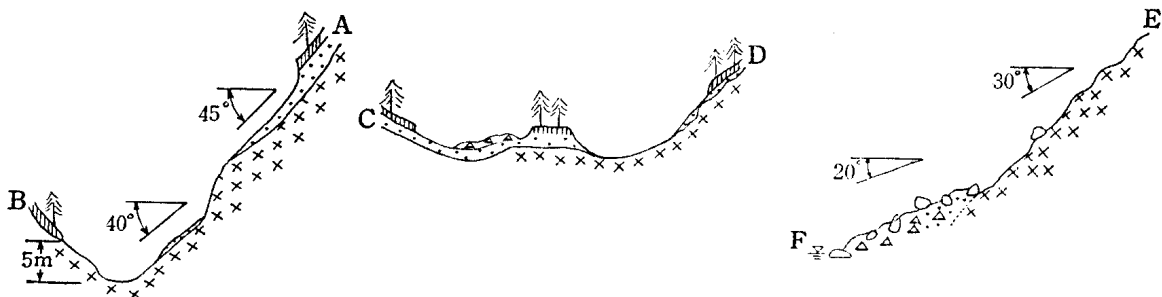
第4図 崩壊地I

このような考え方に立って、崩壊発生の極限の状態を崩壊地Iについて次のように推察してみた。崩壊地Iの崩壊区域の中央に露出している基盤の部分が、崩壊発生以前の状態において、平田のいう中間流に対する不連続点にあっていたことは、第4図A—B断面から容易にうなづける。したがって、第2図に近いような降雨状況のものと、まずこの基盤の部分で崩壊の契機となる状態が発生したとみるべきであろう。そうすると、この基盤より下方の斜面は崩落物が流下するときの通路となったところで、ここは地形が溝状になっていた(第4図D付近)ので、流下に際して崩落物が集合的に通過し、そのためにこの部分の表土を剥ぎ取ったものと解釈される。このように考えるとすれば、中央の基盤より下方の斜面は土石流による侵蝕区とみるべきであって、真の崩壊区域は中央の基盤より上方の斜面の部分に限定すべきである。

第4図B地点では谷底から5mの高さまで表土が剥ぎ取られている。これは同図D付近を流下した崩落物が正面からB斜面に突き当たり、一種の跳水に似た現象によっておこったもので、流下速度の著しかったことを物語っている。このことから、中央の基盤の地点における崩壊の契機は、遠藤等の実験にみられる塑性流動をおこすようなものであるより、むしろ田中の実験にみられるような piping—あるいは boiling—であったかも知れない—的なものであったと考えたい。このように、突出した基盤が中間流に対して不連続性を与え、それが契機となって発生するような崩壊を、さしあたり“基盤突出型崩壊”と呼

いの厚さのA層があり，崩壊面はA層の下限よりもやや深いところで，B層の上部に位置している。

〔ロ〕 流下区域：第4図のB—Fの溪床の部分である。傾斜角はほぼ 30° で，椎原川との合流点の近くを除くと，溪床には全く岩盤

が露出し，処々に巨礫が散在している（写真4）。両側の斜面と溪床の岩盤の露出した部分との境あたりでは表土の発達が悪く，岩盤の上へ直接厚さ $30\sim 50\text{cm}$ のA層がのっている。溪床の曲っているところの攻撃斜面では，この薄い表土が高いところまで剥がれており（第4図B点で 5m ），崩落物の流下の激しさが伺われる。椎原川との合流点の付近には崩落物の一部がたまっている。直径 2m くらいの巨礫が最大で， $40\sim 50\text{cm}$ くらいの岩片が砂，siltなどと混在している。表面の傾斜角は約 20° であった。

傾斜角は上方が 45° ，下方が 40° ，形態は上方が平滑なのに対して下方は溝状である(写真3)。崩壊区域上端の第4図A点で観察されたところでは，B層の上に腐植を含んで黒味を帯びた30cmくら

崩壊地 I（位置は第3図に番号で記入してある） 椎原川右岸に面する斜面におこった崩壊でその全景は写真2のようであり、模式的には第4図のようである。おおまかには、第4図ACBDで囲まれる部分がまず崩壊し、崩落物が集ってB—Fの溪床を流下し、その一部が椎原川との合流点付近に残留したものとみることができる。第4図のACBDで囲まれるような部分を崩壊区域、B—Fのような部分を流下区域と呼ぶことにする。

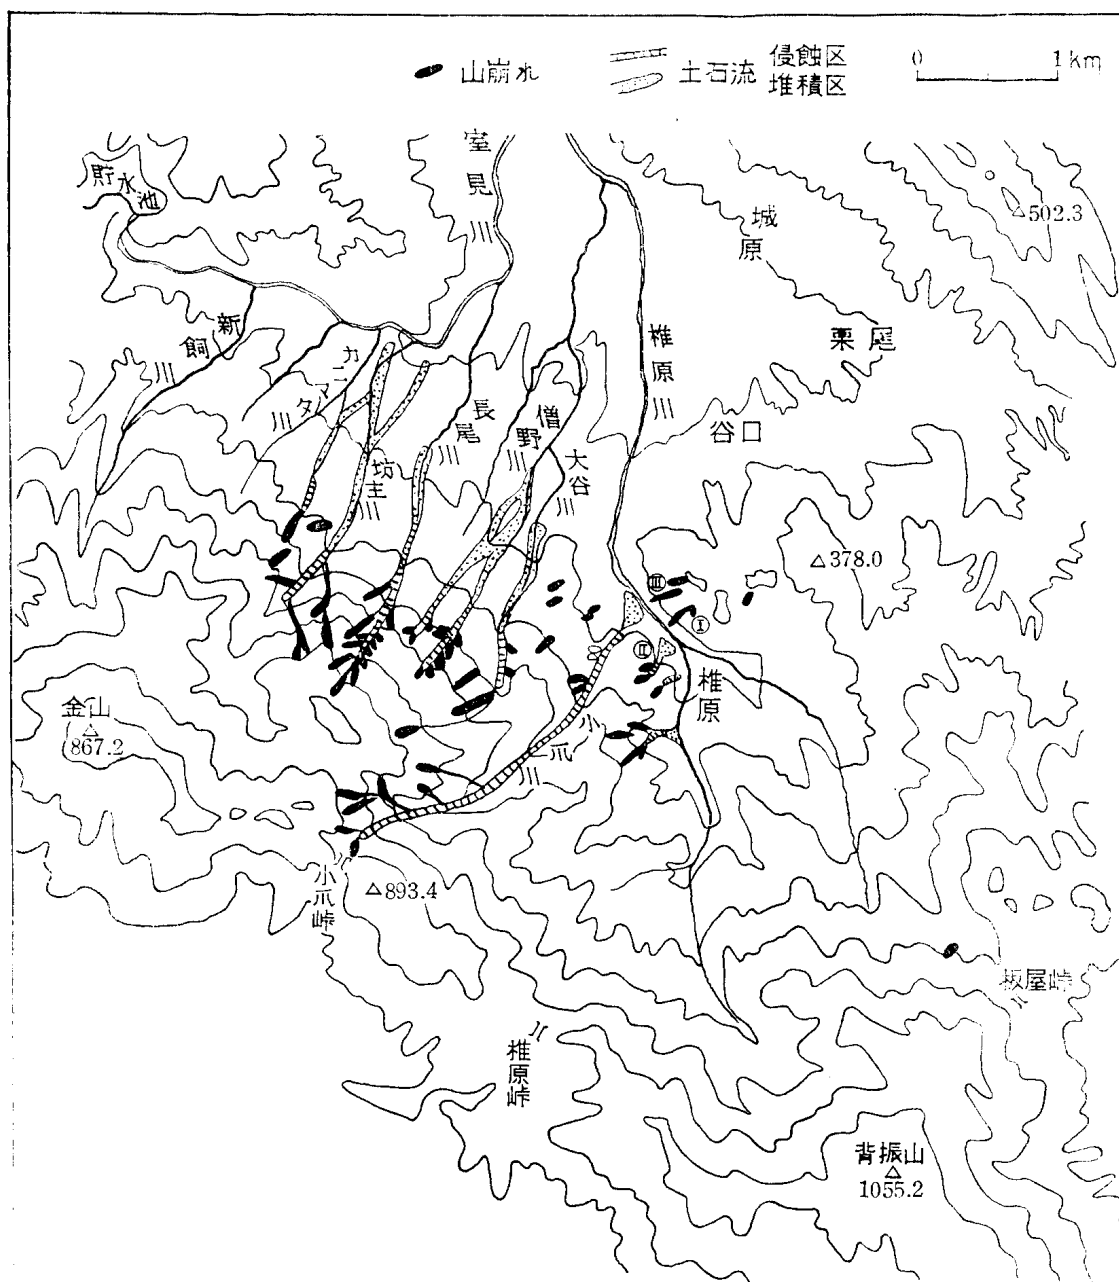
第3図 山崩れと土石流の分布

この図をみると、山崩れの分布が、金山を通過して東北方向へ引いた線と、椎原峠と小爪峠との中間の点を通して東北方向へ引いた2本の直線の囲む背振山塊北斜面の地帯に密集していて、金山から、その西北2.5 kmにある三瀬峠にかけては山崩れがおこっていないことがわかる。

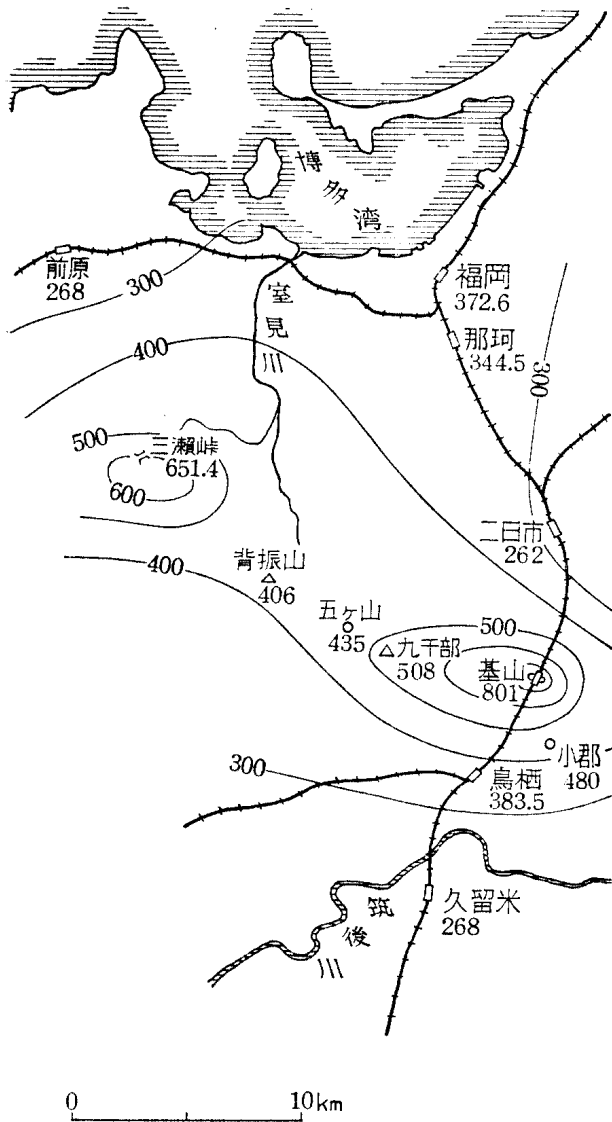
第1図 総雨量の分布(単位 mm)
(昭和28年6月29日9時~7月2日9時)

次に、問題としている山地斜面の崩壊に関連した降雨の状況は次のようであった。昭和38年6月29日午後から始った降雨は7月2日までの4日間にわたって北九州の各地、とくに福岡県南部で梅雨末期特有の集中的な豪雨となった。この4日間の総雨量は第1図のようであった。このうち、調査地域に最も近い

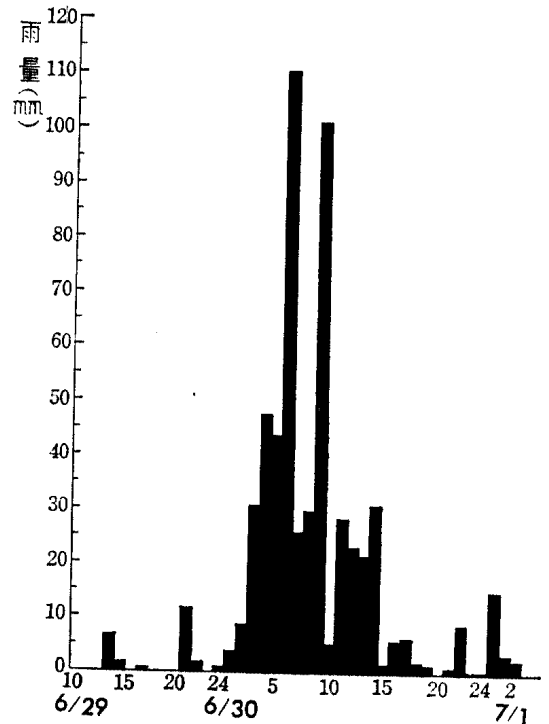
第2図 三瀬峠の時間雨量(1963年)

位置にある三瀬峠の観測所の時間雨量は第2図のようであった。この観測地点では6月30日に集中的に降り、7月1日にはほとんど終わっている。現地の人から聞いたところによると、山崩れ、土石流の発生した時刻は6月30日の早朝で、とくに5時、6時頃に集中している。この時刻は三瀬峠で最大の降雨強度をみた時刻とよく一致している。山崩れの分布は第3図のようである。このほかに図の谷口、栗屋方面の丘陵状山地にも多数の小規模な山崩れが発生したが、図に表現することができなかった。
