## 立正大学熊谷校地の自然環境に関する資料\*

新井 正・島津 弘・鈴木裕一\*\*

### I 研究目的

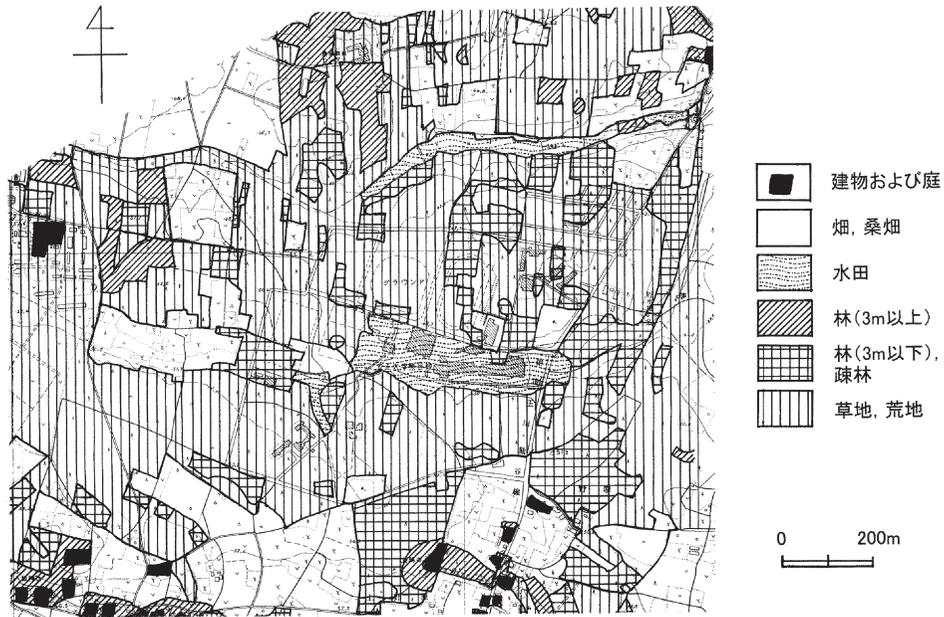
第2図 1947年における江南台地の土地利用

R465, 15~17 (1947年, 米軍撮影) から作成。基図は1/2,500国土基本図 (1968年測量), 新井ほか (2001) 掲載の土地利用図に加筆, 修正した。

のである。林については樹高3m以上の高い林と、それより低い林または疎林の2つに分類した。写真の解像度が悪いために、第2図では畑と桑畑を区別せず、畑として表示した。

現在の江南台地上には工場や住宅が増えたが, 未だに畑あるいは林が残っている. 近年, 土地利用が大きく変化しているが, その原況として1947 (昭和22) 年の土地利用を復元した (第2図). 判読に用いた空中写真は, 1947年米軍撮影 (縮尺約1.5万分の1) のも

1947年当時、台地上の大部分が草地・荒地であった。荒地の中には高木が点在していた。高木は段丘崖あるいは低地の屋敷林にも見られた。また台地の上では、土地所有の境界と思われる直線的な樹木の列が判読された。

畑・桑畑はI面から和田川にかけての南向き段丘面と斜面に分布していた。水田は段丘面の境界に沿って延びる谷の谷底平野のほか、谷頭に近い浅い谷にも見られた。本学1号館（本部・教室棟）付近の水路沿いとパドマ池付近は水田であった。この当時の台地上の浅い谷と水田の景観は、大学の北側に位置する埼玉県農業教育センター内の現在の景観に近かったであろうと考えられる。第2図の西部、畜産試験場付近には戦時中の飛行場の跡があり、1947年には周辺も含めて荒
